SAFETY ALERT 1402565-1B

PRECAUTIONS BEFORE PRESSURE TESTING

Alerta de seguridad
1402565-1B

Unidades calefactoras para exteriores fabricadas antes de 2013

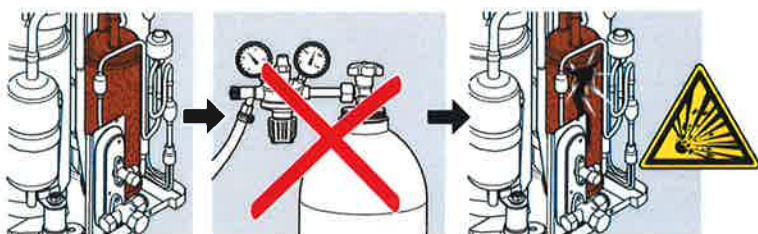
Fig. 2

Las unidades para exteriores afectadas contienen dos acumuladores de succión: uno pequeño (c, Fig. 2) instalado directamente en el compresor, y otro más grande e independiente (d, Fig. 2) montado en la placa inferior.

En condiciones de funcionamiento extremas, el **acumulador de succión independiente** (d, Fig. 2) de las unidades afectadas **puede presentar corrosión prematura**. Tras varios años de uso, la corrosión puede reducir el grosor de la pared del acumulador y, en consecuencia, **el acumulador de succión no soportaría la presión máxima permitida**.

En casos de error U0, es posible que el ingeniero de servicio decida comprobar la presión del circuito de refrigerante para localizar la fuga. **Durante la comprobación de la presión, el acumulador podría estallar a presiones por debajo de la presión máxima permitida.**

- Retire el refrigerante de la unidad con la máquina de drenaje de refrigerante.
- Compruebe el estado del acumulador de succión. Una vez retirado el material de aislamiento acústico, si el acumulador de succión presenta óxido, sustitúyalo por uno nuevo (número de repuesto 131312J).
- Asegúrese de que el personal de servicio conoce el requisito de cambiar el acumulador de succión previamente a la comprobación de la presión en unidades calefactoras para exteriores fabricadas antes de 2013.

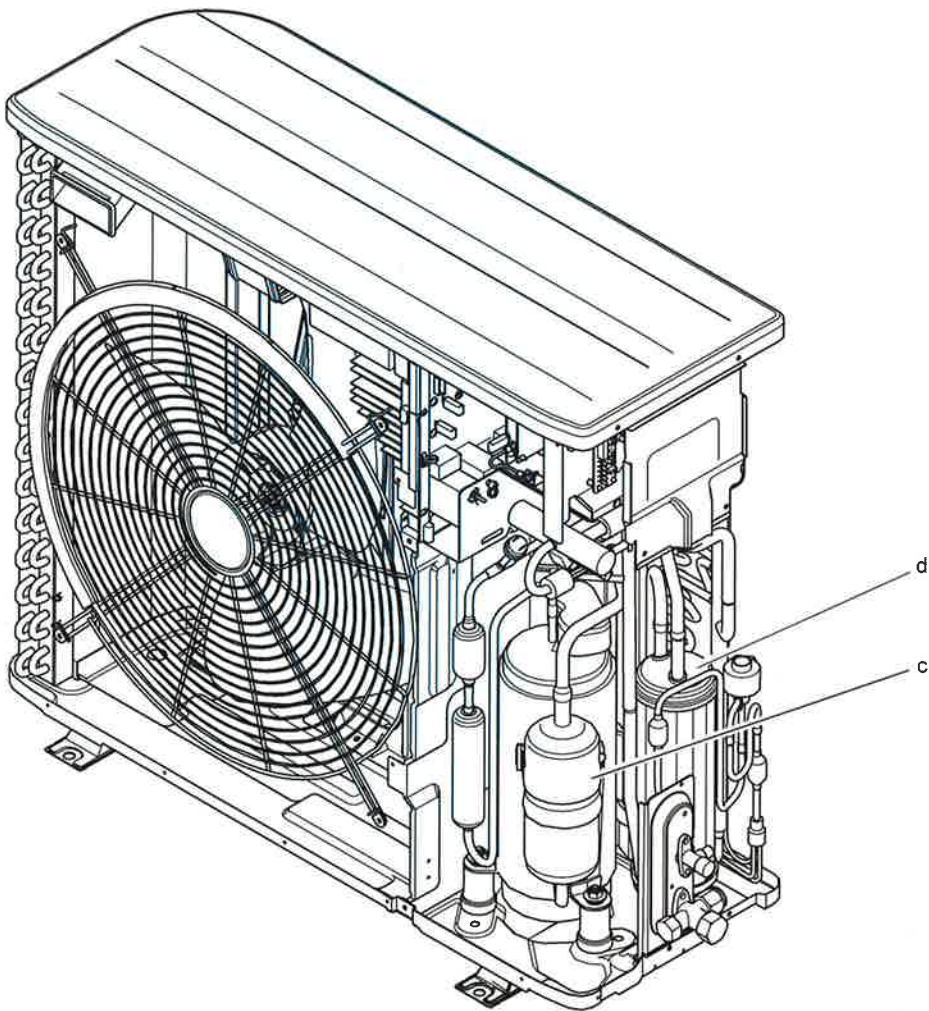
(*) Consulte Fig. 1 para localizar el tipo de unidad (a) y el número de fabricación (b) en la placa de identificación.

a → **ERLQ004CAV3**

b → **MFG. NO. : J000790**

MFG. DATE : 2012.09	PS HIGH: 4,17 MPa	~ 50 Hz 230 V 16,0 A
54 kg	PS LOW: 2,80 MPa	MAX. 20 A
MADE IN CZECH REP.	IPX4	R410A 1,45 kg
